Las apariencias engañan

Miguel A. Rodríguez-Torices
Félix Ibáñez Marfil

COLEGIO DE ARQUITECTOS TÉCNICOS DE MADRID

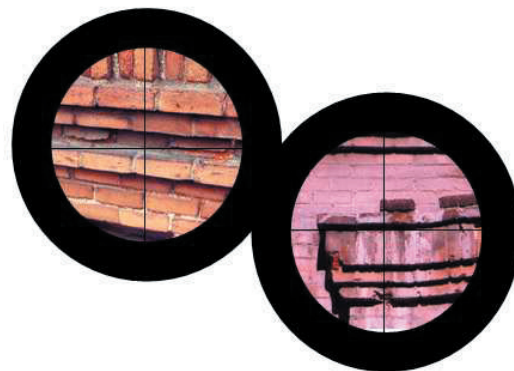
Visualización a través del anteojo del teodolito. Detalles que pasaban desapercibidos con la simple inspección visual.

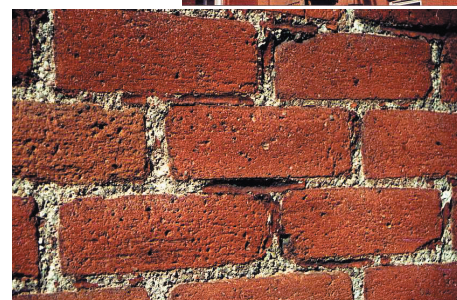
En la fachada, aún se aprecia perfectamente la capa de pasta de cal pigmentada que se aplicaba al mortero de llagas y tendeles y que quedaba bruñida con el llaguero. Con esta técnica, además de impermeabilizar el mortero, conseguían conferir a la fábrica el aspecto estético de un paramento más terso y monocromo. De ahí la importancia

de evitar, en lo posible, durante el proceso de limpieza, la eliminación de esta capa bruñida del llagueado que aún quedase bien adherida.

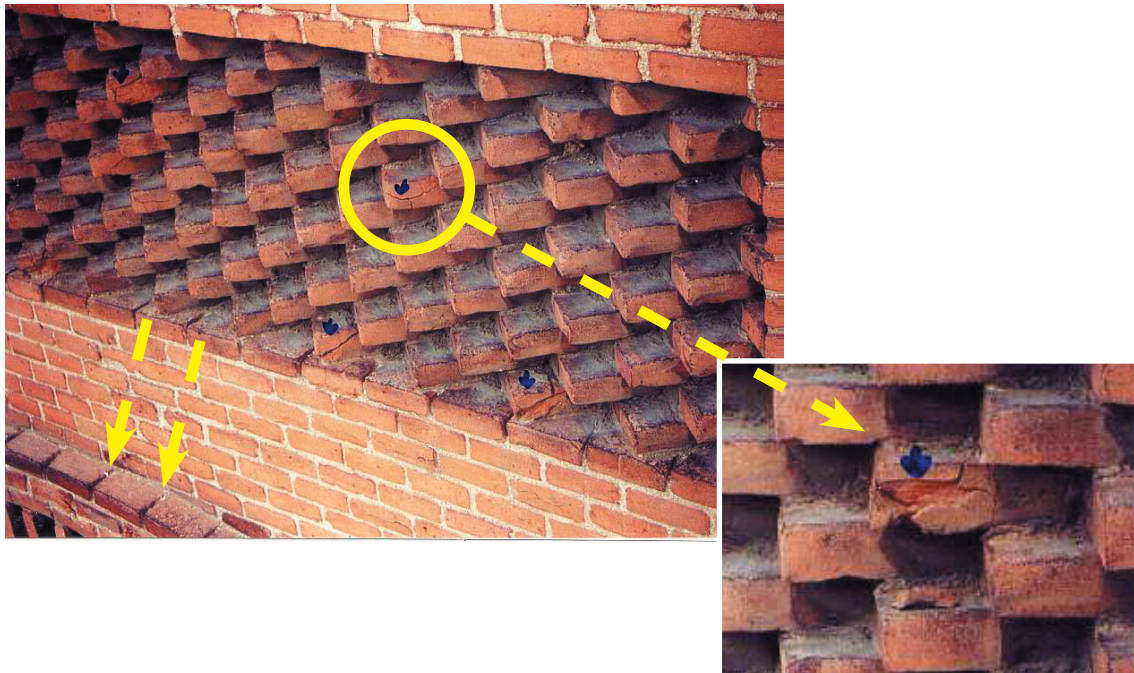
Distintos aspectos de ladrillos “pintones” (cocción aparente, con el núcleo poco cocido) entremezclados con los ladrillos “recochos” (bien cocidos) que debido a la acción de la humedad de la lluvia, tanto por el entumecimiento del “barro” de su núcleo como por la cristalización de las sales solubles, se produce una rotura frágil de su corteza más cocida.

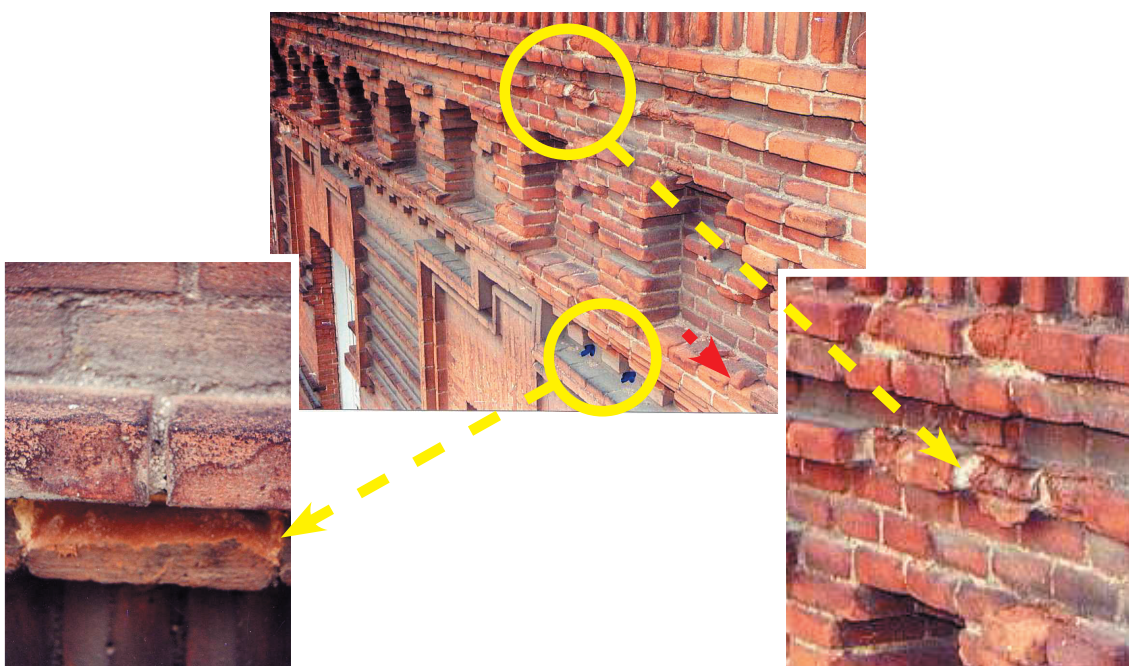
Se puede observar como el comportamiento de estos ladrillos “pintones” ha sido totalmente distinto, pese a tener el mismo grado de exposición que los ladrillos adyacentes.

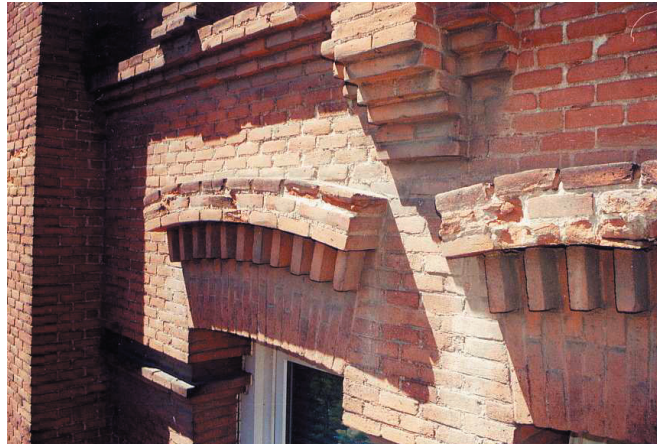
Aquellos ladrillos que sufren este tipo de degradación y que forman parte de cornisas, impostas o guardapolvos de ventanas, las cuales tienen una función de protección y control en la escorrentía de la lluvia por la fachada, al deteriorarse aquellos, han sido causa del deterioro del mortero y de otros ladrillos de similares características, situados aguas abajo, y así progresivamente.

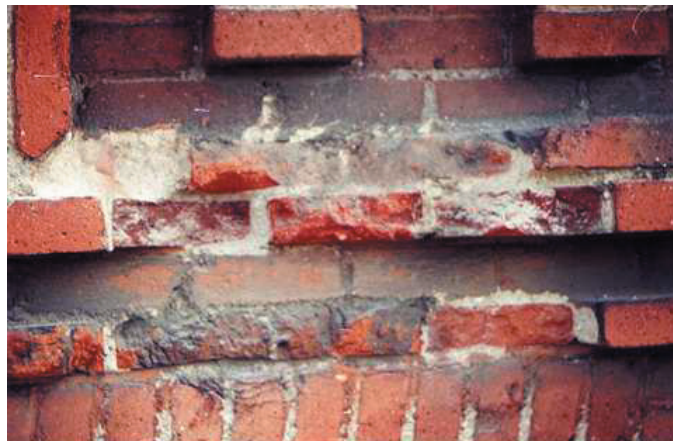
En esta fotografía podemos ver ladrillos rotos por impactos de andamios o tolvas, empleados en alguna reforma, y a diferencia con los otros casos expuestos, se puede apreciar como los núcleos de estos ladrillos están bien cocidos, presentando fractura concoidea.

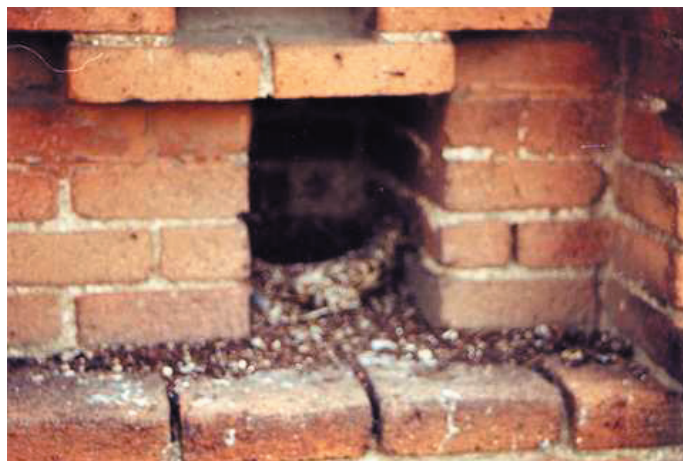
Otro de los problemas que hoy en día nos encontramos en las ciudades es el del asentamiento y proliferación de la colonia de palomas. Sus excrementos, el “palomino”, son de gran acidez, por lo que acidulan más todavía el agua de lluvia que los disuelve, produciendo un ataque muy agresivo al mortero de cal.

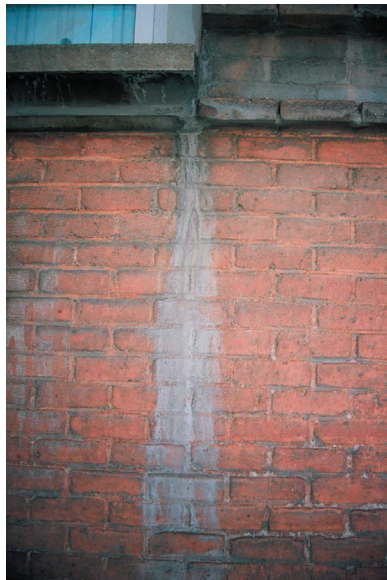
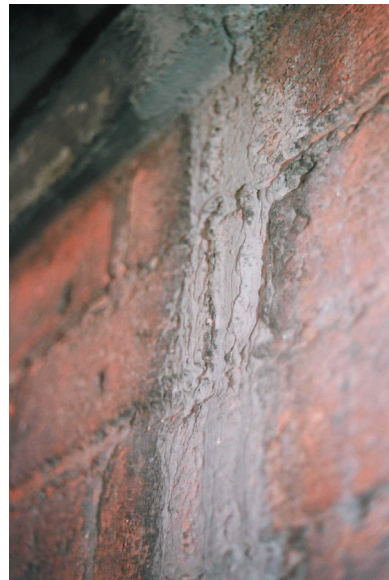
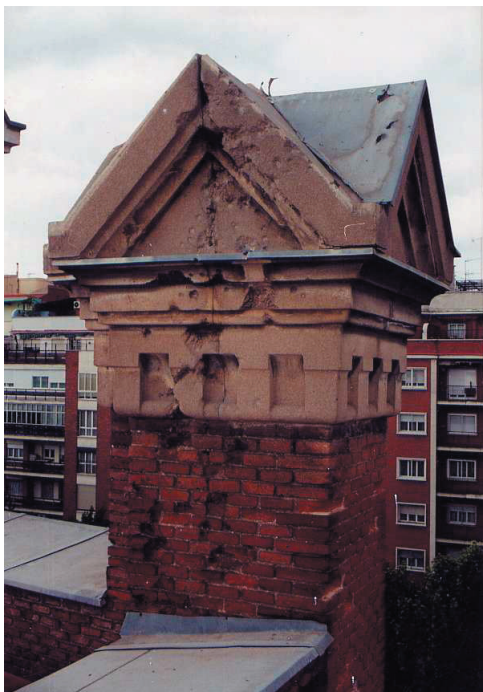
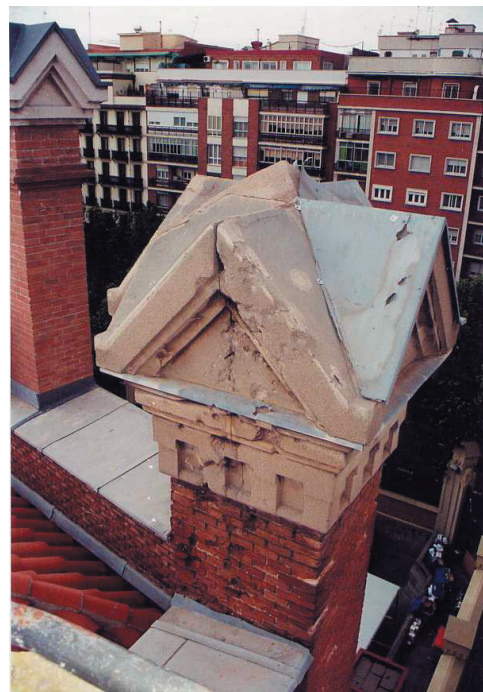
Churretes laterales en los vierteaguas de ventanas, en donde se aprecia el arrastre de sales por lixiviación del mortero de cal, junto con arrastres de aerosoles depositados por la polución, formando costras, aguas-abajo, por carbonatación e incluso por formación de sulfatos.

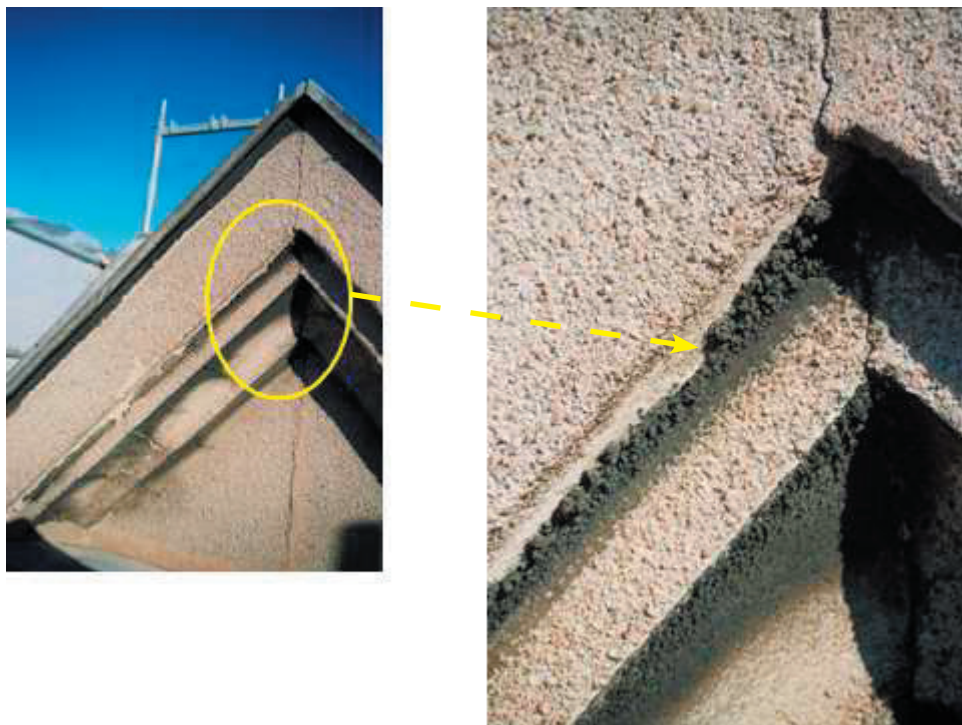
Detalle de uno de los pináculos de remate del peto de cubierta, en el que además del problema de los ladrillos mal cocidos, se distinguen varios impactos de bala e incluso en los tres agujeros del remate de zinc superior aún permanecían incrustados los balines. Parte de esta protección de zinc había sido arrancada por el viento.

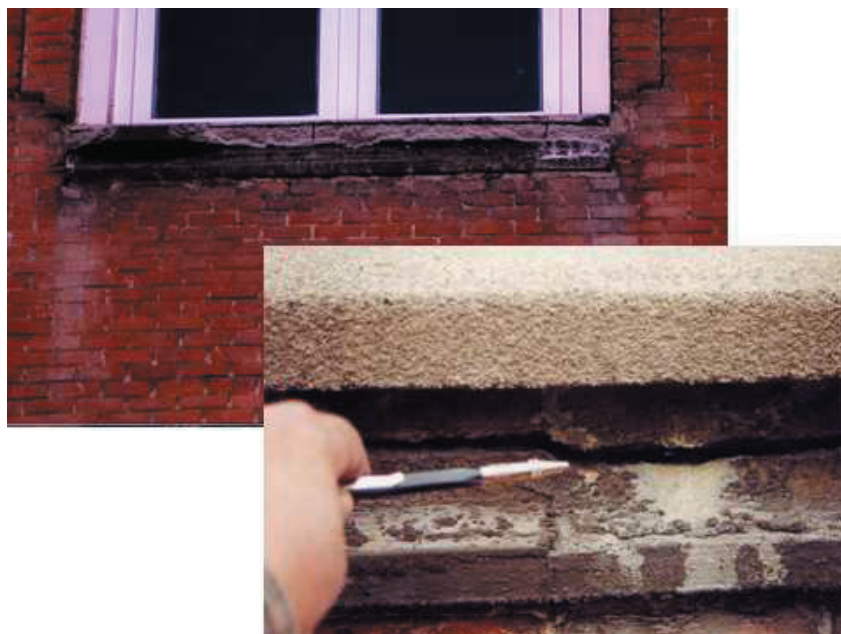
Aquí apreciamos, además de la erosión, el lavado del árido del mortero del revoco.

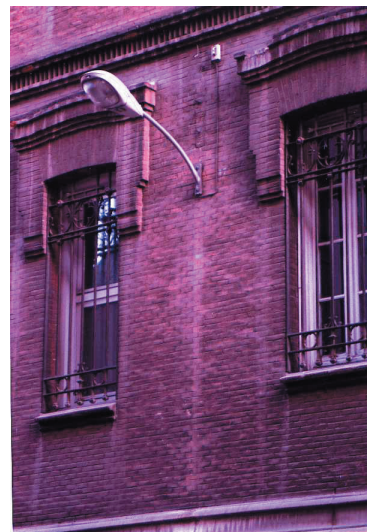
Las zonas bajas de las fachadas no son alcanzadas por la lluvia, pero los zócalos del edificio que sobresalen del paramento de fachada, por el mero hecho de sobresalir unos pocos centímetros, interfieren en el flujo de lluvia y recogen la cantidad

de agua correspondiente a su proyección. Este agua luego escurrirá, arrastrando la suciedad ahí depositada, por el paramento de los zócalos, ya que tampoco éstos serán alcanzados directamente por la lluvia debido a la nueva **“capa límite”** que se vuelve a formar por las corrientes de aire. De nuevo una franja en la zona baja de los zócalos, sobre el pavimento de la acera, siempre será mojada por el agua de la lluvia que **“chisca”** (rebota y salpica) sobre ésta.

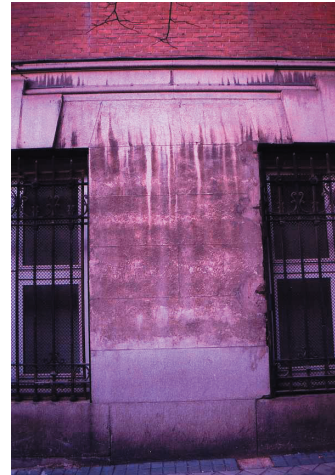
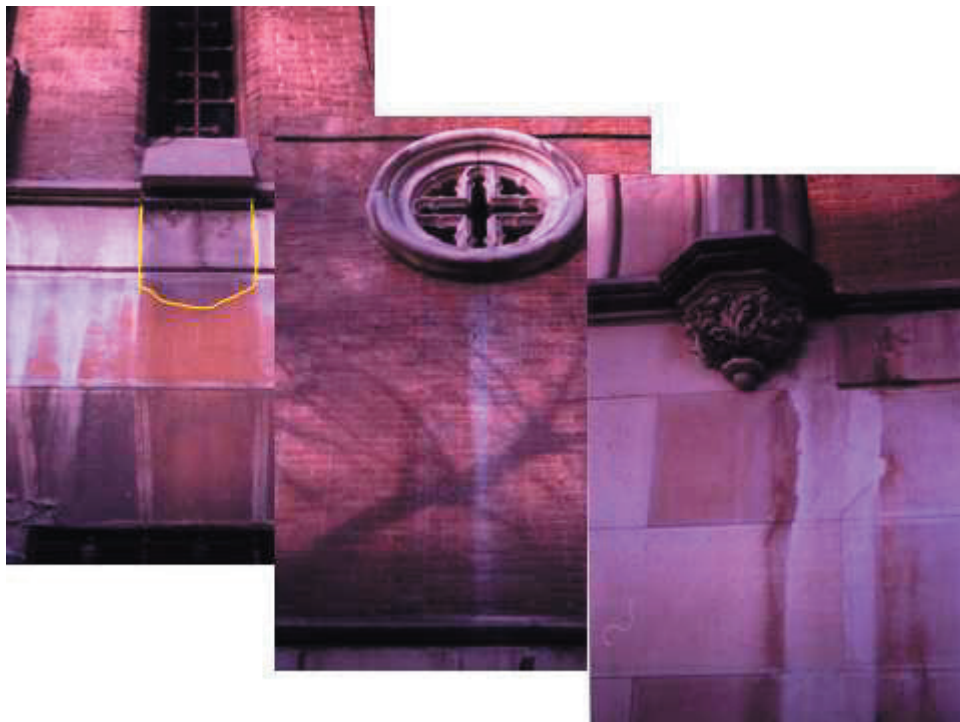
Se repite lo mismo en este medio capitel de la imposta, sobre el que apoyan las arquivoltas que enmarcan la entrada, en el cual se concentra, además del agua que el mismo recoge por su saliente, la mitad de la que recoge toda la arquivolta, dando lugar a la consecuente escurridura concentrada y al correspondiente churrete.

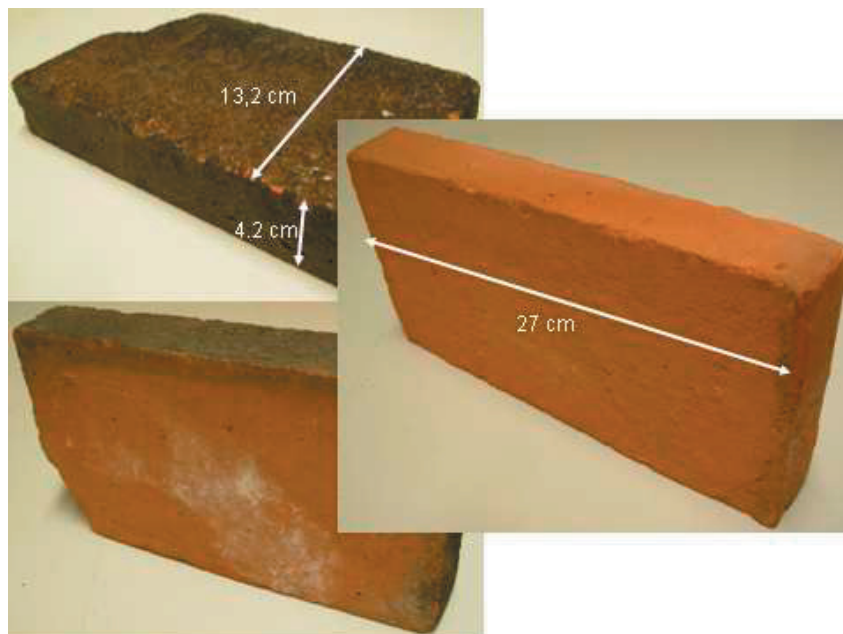
El ladrillo superior izquierdo, original, está extraído de uno de los guardapolvos (de ahí la costra “calcín” que presenta por la polución). El de abajo, es el mismo ladrillo visto por la cara del lecho de asiento. El ladrillo de la derecha es uno de los ladrillos fabricados expreso para la restauración.

Para las reparaciones o restauraciones de la fábrica de ladrillo hubo que encargar la fabricación de ladrillos artesanales, lo más similares a los existentes en cuanto a color y sobre todo en cuanto a medidas.
